UNIVERSIDAD ANDRÉS BELLO
FACULTAD DE INGENIERÍA
INGENIERÍA EN CONSTRUCCIÓN

**DETERIOROS EN PAVIMENTOS RIGIDOS, SOLUCIONES Y
APLICACIÓN DE UN PLAN ESTRATÉGICO DE CONSERVACIÓN DE LA
RED VIAL EN UN SECTOR DE CALLE SAZIÉ.**

Memoria para optar al
Título de Ingeniero Constructor

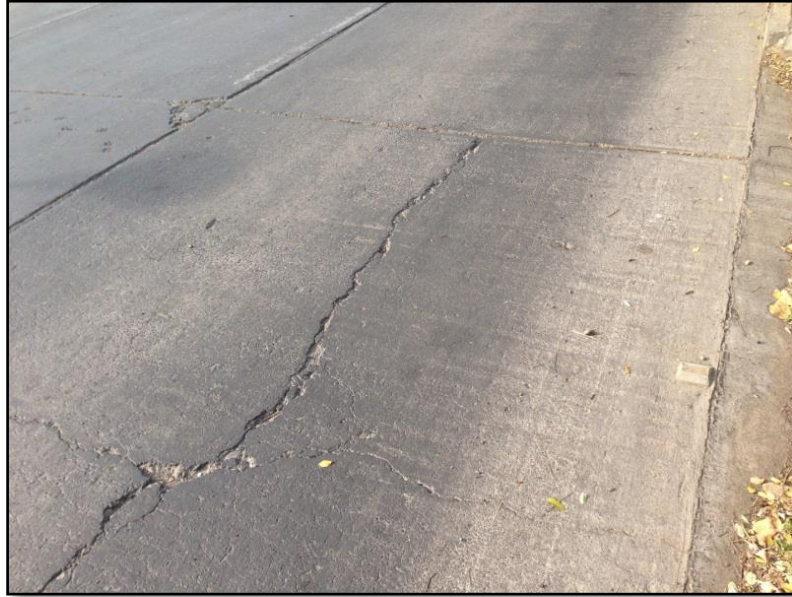
Figura 3.5

Grieta longitudinal extendida en toda la losa.

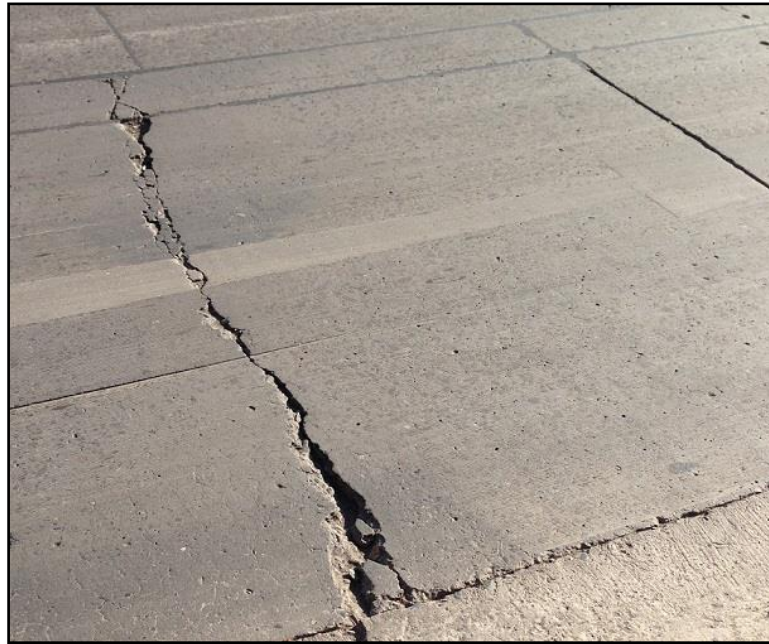
Figura 3.6

Grieta transversal a mitad de losa.

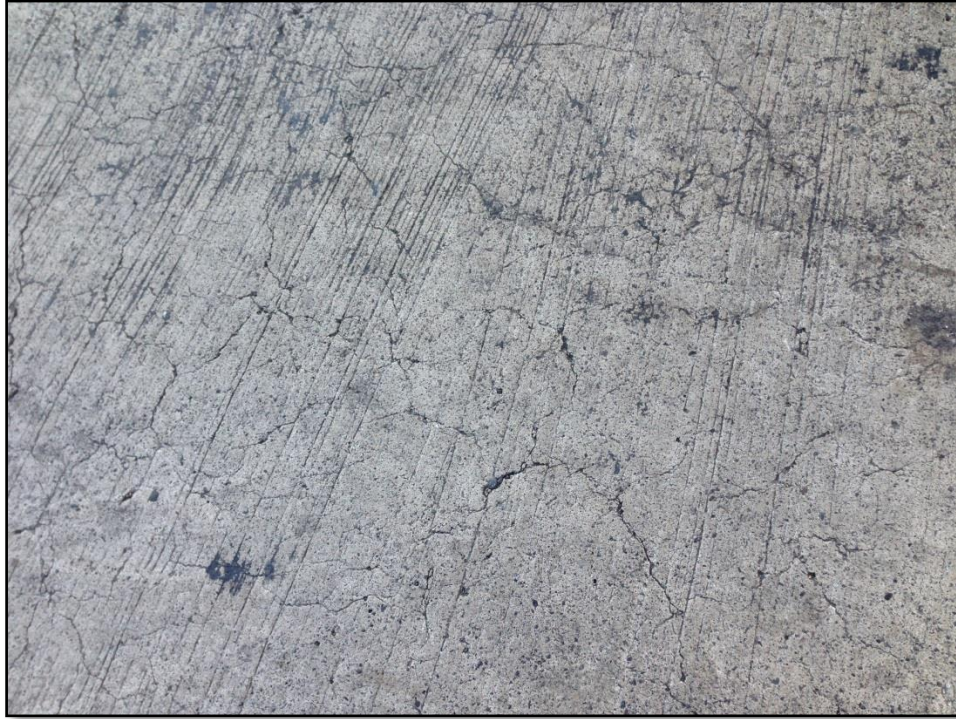
Figura 3.7

Fisuramiento por retracción.

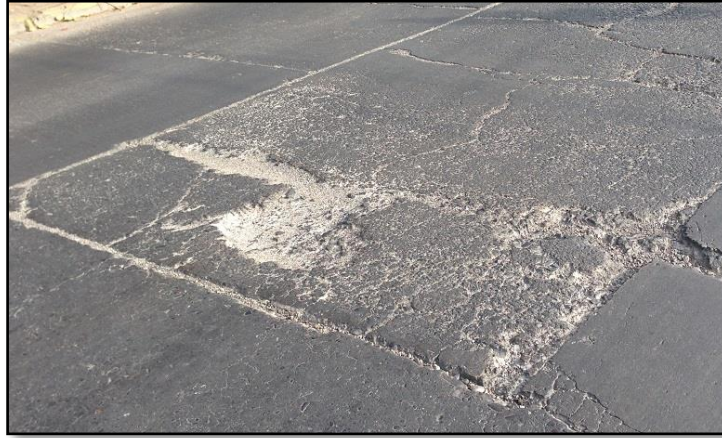
Figura 3.8

Pavimento textura superficial desintegrada, con árido grueso expuesto.

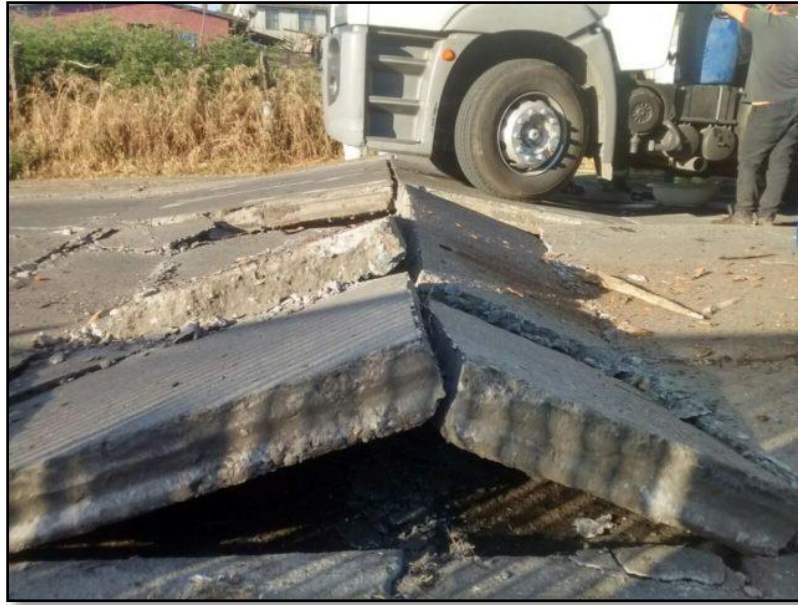
Figura 3.10

Levantamiento localizado que generó accidente en San Pedro de la Paz.

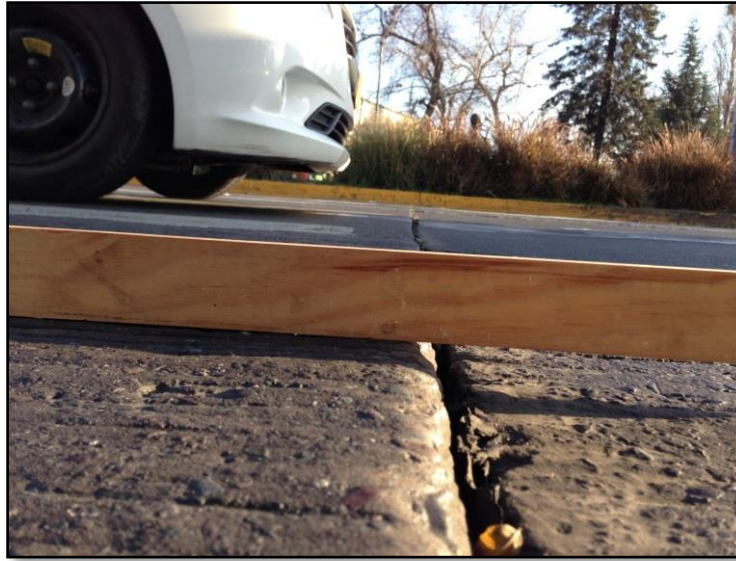
Figura 3.11

Escalonamiento entre losas.

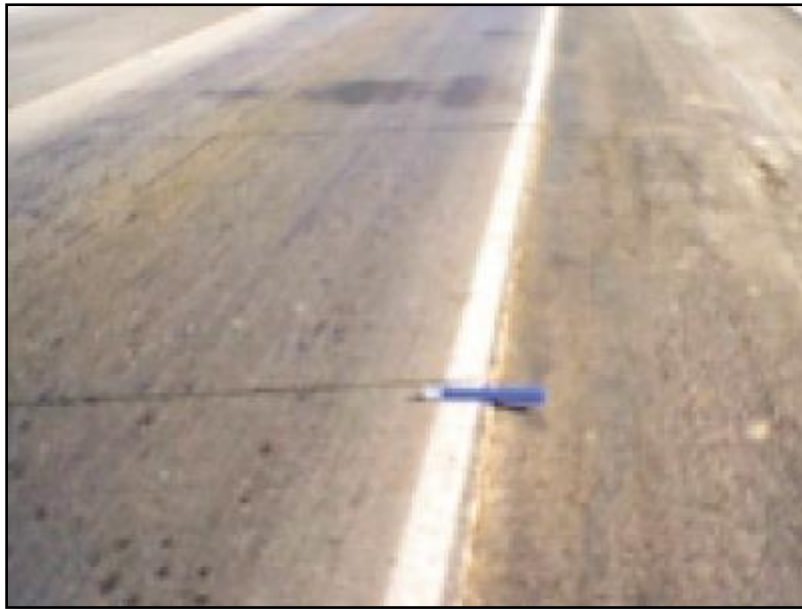
Figura 3.12

Descenso de la berma.

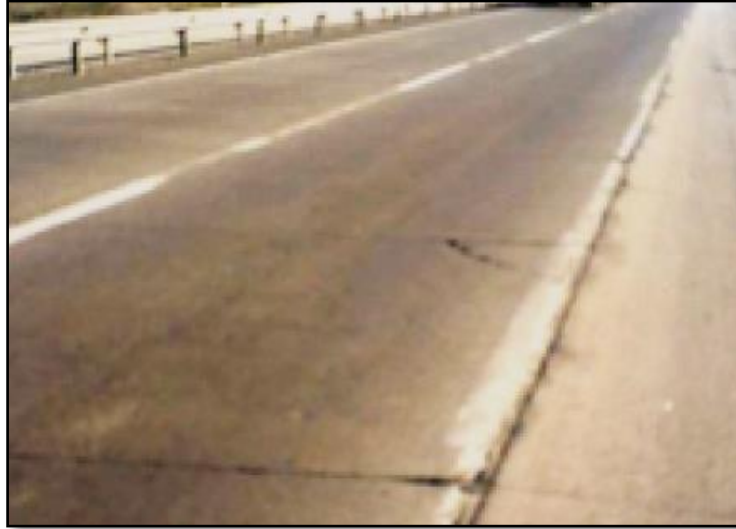
Figura 3.13

Separación entre berma y pavimento.

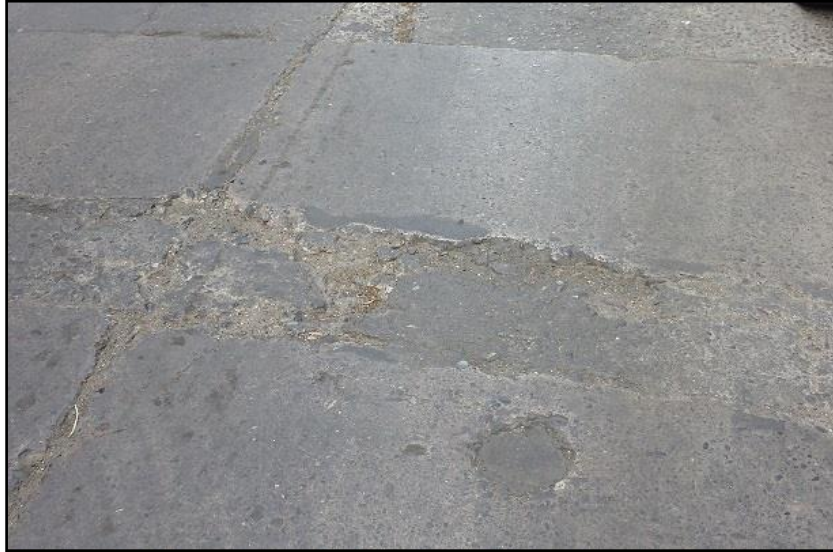
Figura 3.14

Parche o bacheo deteriorado.

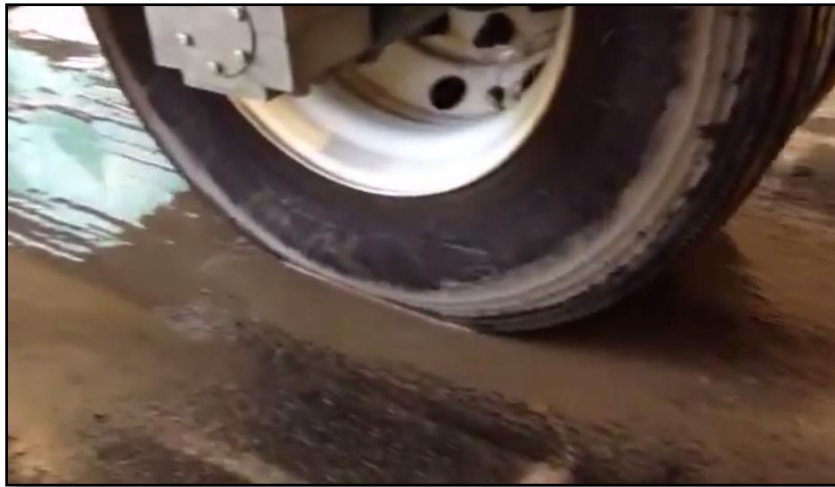
Figura 3.15

Surgencia o bombeo de agua y finos, en losa fisurada y solicitada.

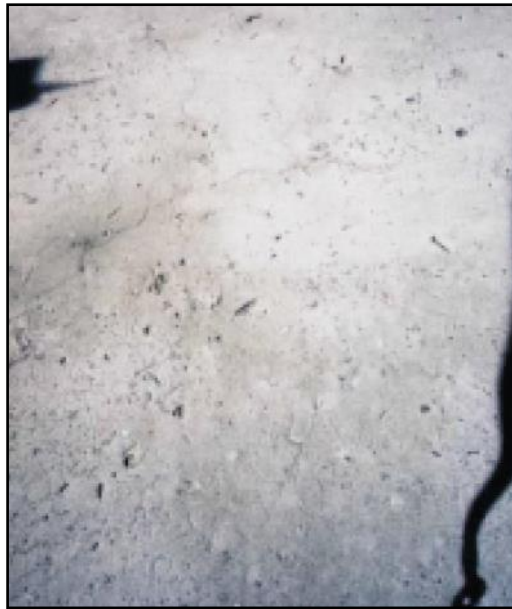
Figura 3.16

Textura inadecuada o desprendimientos.

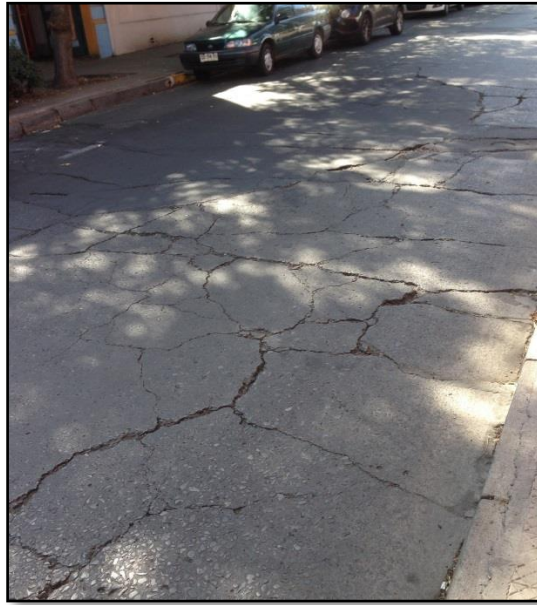
Figura 3.17

Losa fragmentada por múltiples grietas.

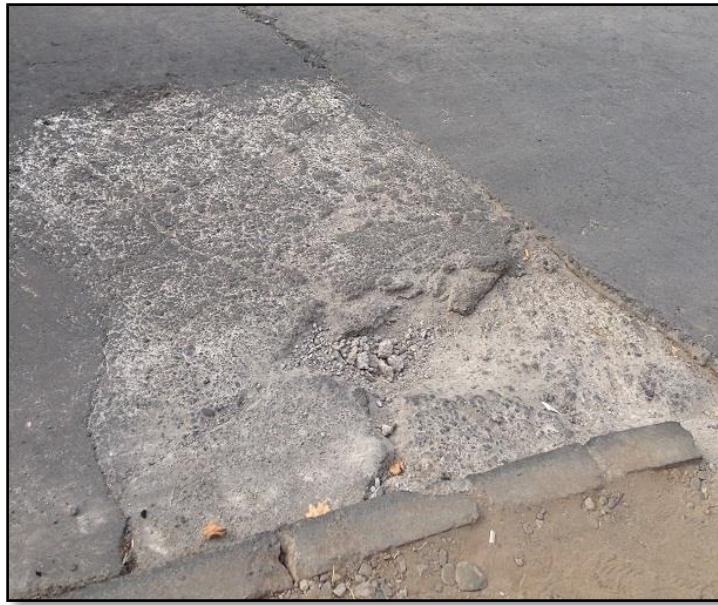
Figura 3.19

Desconche de esquina.

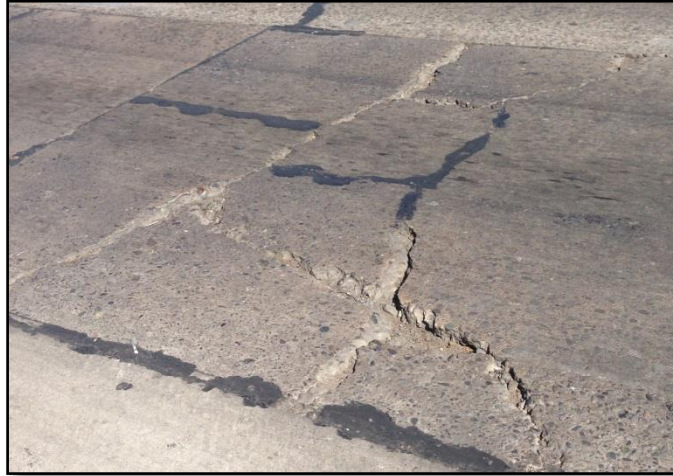
Figura 3.20

División de losa.

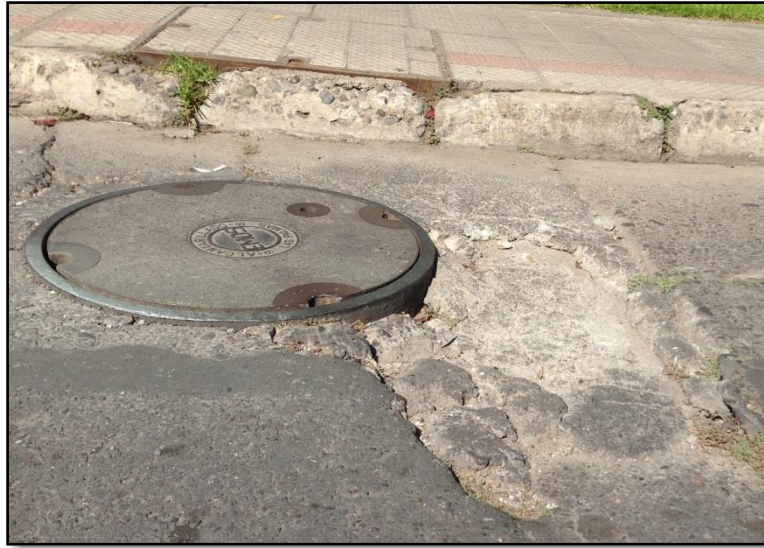
Figura 3.23

Deterioro adyacente a marco de cámara.

Este daño consiste en la aparición de grietas, desconches y deterioros en los pavimentos que se encuentran adyacentes a una cámara ya sea de alcantarillado u otro tipo. Este deterioro se produce debido a las solicitaciones del tránsito u alabeo en el encuentro de pavimento de hormigón y la cámara, ambos constituidos de materiales de distinta rigidez, produciendo el deterioro en los pavimentos adyacentes a la cámara que no poseen una armadura satélite de refuerzo.

No se aplican criterios de severidad, si el pavimento no posee satélite de refuerzo y se empiezan a visualizar grietas, se debe instalar, ya que el deterioro ocurrirá.

Alta	Reemplazar Losa.
Grieta de durabilidad "D"	Baja	Sin intervención
	Media	Reparación de espesor completo, reconstrucción de juntas.
	Alta	Reparación de espesor completo. Reconstrucción de juntas. Reemplazar losa.
Punzonamiento	Baja	Sin intervención; Sellado de juntas y grietas.
	Media	Reparación de espesor completo.
	Alta	Reparación de espesor completo.
Deterioros adyacentes a cámaras.	N.A	Instalación de armadura de satélite de refuerzo.

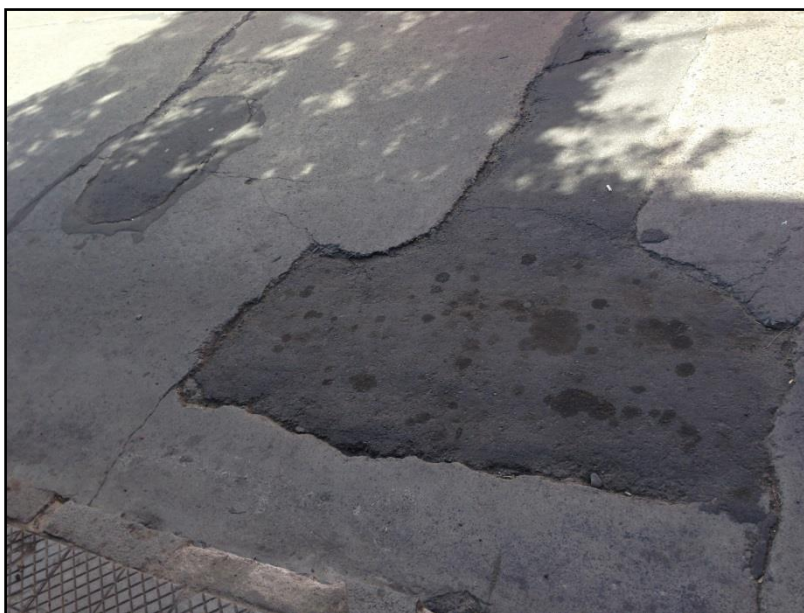
Figura 5.8

Avenida Sazie, Parches mal ejecutados y deteriorados.
